SANTA ANA, 1-3 / RUA, 8 - MUSEO DE BELLAS ARTES DE ASTURIAS - (M-29)

REFERENCIA: 511 (Conjunto)

Nombre de la Ficha: SANTA ANA, 1-3 / RUA, 8 - MUSEO DE BELLAS ARTES DE ASTURIAS - (M-29)

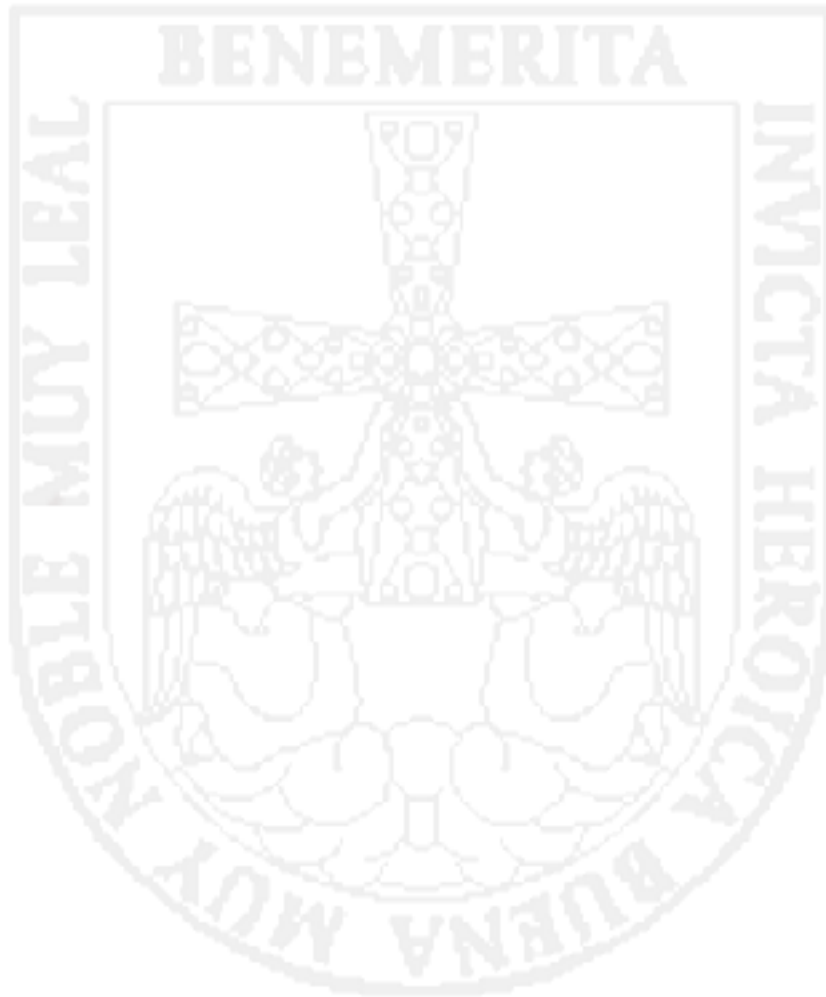
La fachada está construida con piedra, tanto mampostería como sillería y su estado estructural es bueno sin que se aprecien grietas o deformaciones.

El interior, construido con vigas, pilares y forjados de madera, es más sensible a factores externos y puede haber sufrido deterioros que afecten a su estabilidad.

El edificio ha sufrido intervenciones a lo largo del siglo XX, por lo que existen partes de estructura formadas por vigas y forjados de hormigón armado, con bovedillas cerámicas como material de relleno.

La fachada, construida en su integridad con sillería arenisca, presenta un buen estado de conservación, si bien se aprecian disgregaciones en las partes más expuestas a la humedad.

El edificio conserva su cubierta original con estructura de madera y tablero de rasilla sobre ésta.

El estado general de conservación de la misma es bueno, realizándose las necesarias labores de mantenimiento.

Las carpinterías presentan distintos grados de conservación, si bien su estado general es bueno.

Toda actuación de carácter general exigirá la supresión de elementos disconformes fuera de ordenación en fachadas y cubiertas, y su recomposición o restitución en coherencia con su conformación arquitectónica originaria, así como, de acuerdo con las Condiciones Estéticas y Formales del presente Catálogo.

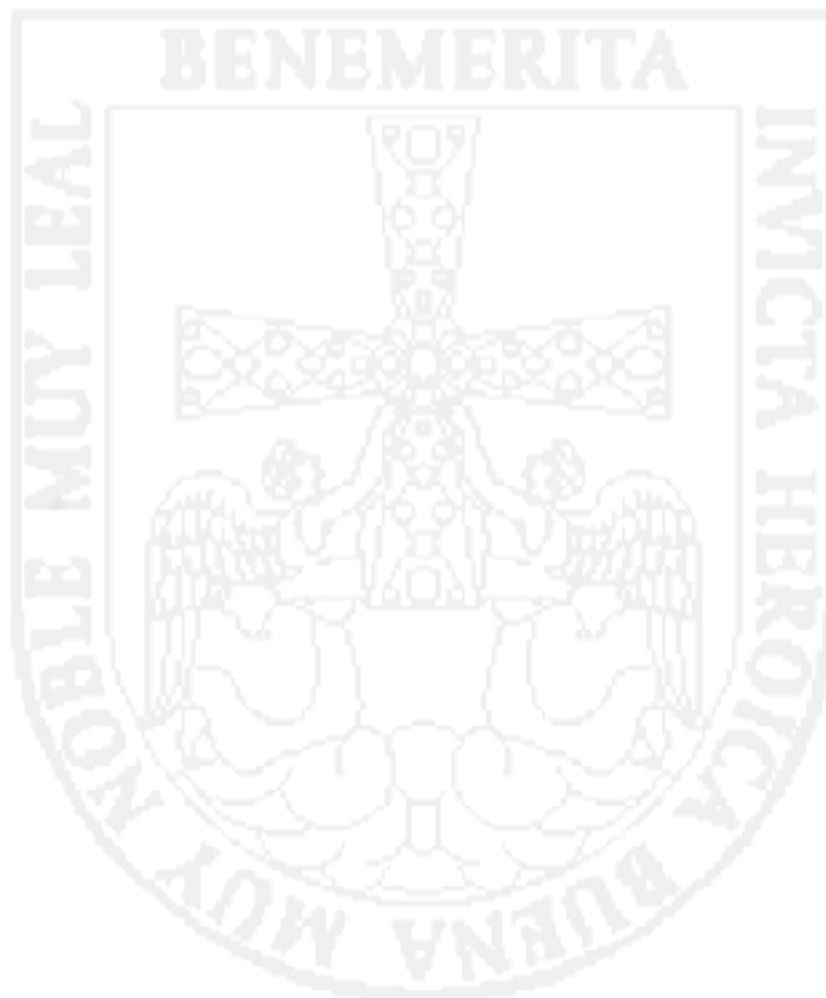
La fachada está construida con piedra, tanto mampostería como sillería y su estado estructural es bueno sin que se aprecien grietas o deformaciones.

El interior, construido con vigas, pilares y forjados de madera, es más sensible a factores externos y puede haber sufrido deterioros que afecten a su estabilidad.

Se trata de un edificio histórico que conserva su carpintería original. El edificio se encuentra en un estado de conservación precario, sin que se realicen las adecuadas labores de mantenimiento. Las carpinterías presentan distintos grados de conservación, si bien su estado general es deficiente.

El edificio ha sido recientemente pintado, pero sin realizar labores de reparación, con lo que los posibles deterioros han sido enmascarados.

La carpintería acusa la falta de mantenimiento y abandono, ejemplo de ello es la falta de acristalamiento en algunas ventanas. La galería de última planta presenta deterioros puntuales pero, en general, su estado es bueno.

Toda actuación de carácter general exigirá la supresión de elementos disconformes fuera de ordenación en fachadas y cubiertas, y su recomposición o restitución en coherencia con su conformación arquitectónica originaria.
